Ronnebys Kommun Listerby Idrottshall

MUR Geoteknik

Datum
2023-02-15
G.nr
G23025

Listerby Idrottshall

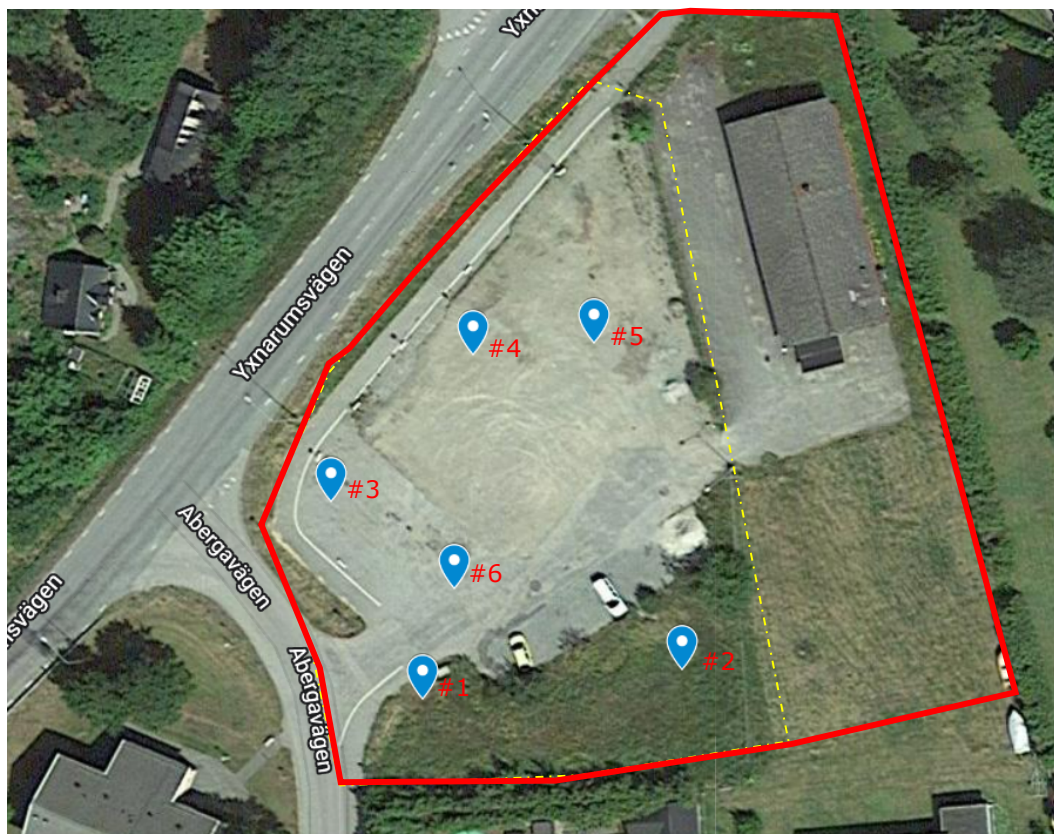
Figur 1-1. Provgropar markerade i planområdet. Urklipp från Google Maps.

På uppdrag av Ronneby Kommun har AFRY utfört geotekniska undersökningar för detaljplan i Listerby, Ronneby Kommun. Inom planområdet planeras det för en ny idrottshall, se Figur 1-1.

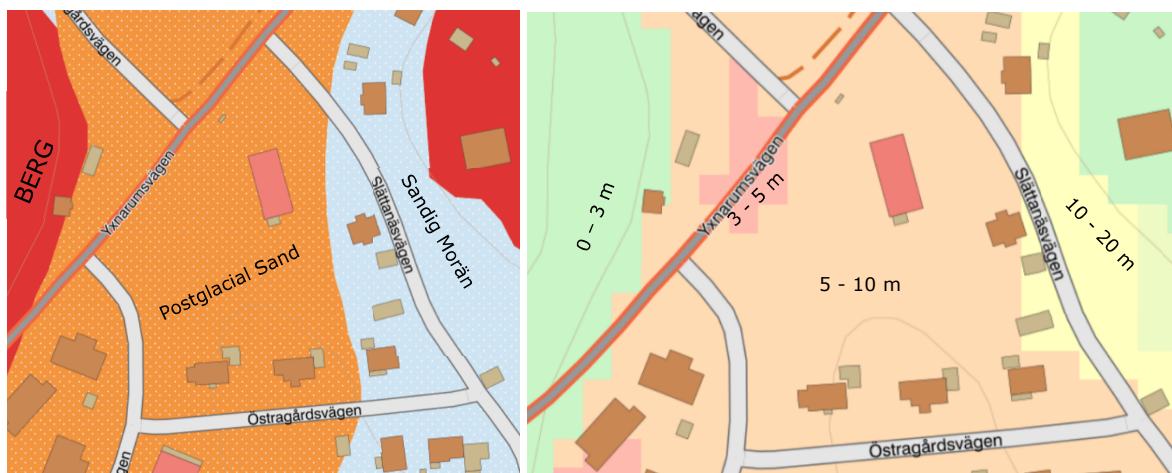
Figur 5-1. Jordarts- och jorddjupskartor över planområdet. Bild hämtad från SGU.

Enligt SGUs jordartskartor så består de ytliga naturliga jordlagret inom området av postglacial sand. SGU bedömer jorddjupet inom området till ca 5-10 meter. Se Figur 5-1.
